AVALIAÇÃO *IN VITRO* DA MICROINFILTRAÇÃO BACTERIANA NA INTERFACE IMPLANTE/PILAR PROTÉTICO

IN VITRO ANALYSIS OF THE BACTERIAL INFILTRATION IN THE IMPLANT/ABUTMENT INTERFACE CONNECTION

Kátia Regina Prado Nasser¹, Silvia Maria Rodrigues Querido^{2*}, Graziella Nuernberg Back Brito², Luís Otávio Palhari³

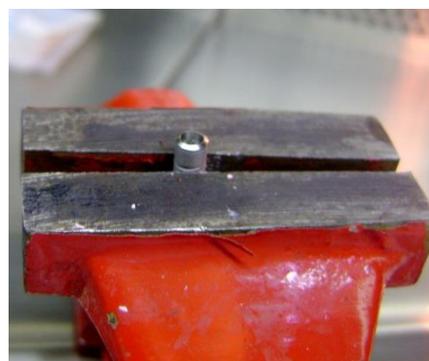
Figura 1- Fixação do implante no torno

Com a utilização de kit cirúrgico e luvas estéreis, o torno de bancada foi fixado em uma base dentro de um fluxo laminar sendo então feita a apreensão dos implantes (Figura 1). A inoculação dos implantes foi realizada com 0,1 µl de suspensão padronizada de *Escherichia coli* na porção interna dos implantes com o auxílio de micropipeta, visto que cada sistema possui uma anatomia interna diferente (Figura 2).

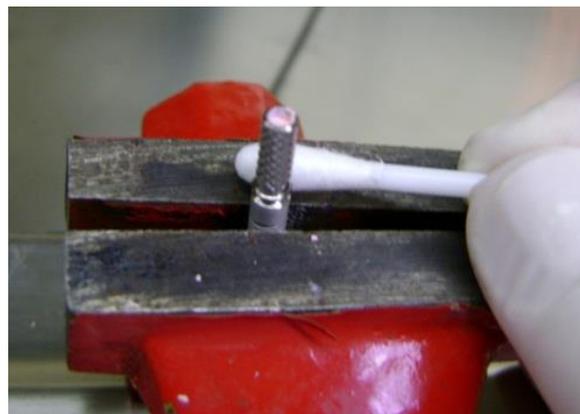
Figura 4- *Swab* estéril na interface implante/pilar

Um *swab* individual estéril (Absorve 23007) foi passado em cada interface implante/pilar para verificar possível contaminação externa (Figura 4). Cada *swab* foi colocado em um tubo de ensaio estéril contendo caldo MacConkey – controle negativo (Figura 5).

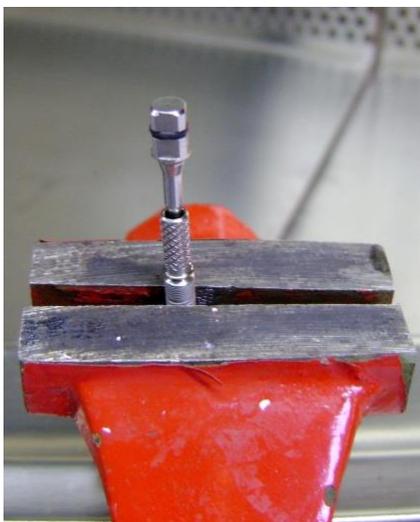
Figura 3- Instalação do pilar protético

Foram aplicados os torques recomendados pelo fabricante (HE e HI – 32 Ncm; cone morse – 10 Ncm e black fix – 20 Ncm) utilizando a chave digital de torque e torquímetro manual da Titanium Fix, obtendo o corpo de prova (Figura 3). Em seguida, os parafusos dos pilares foram selados com guta percha estéreis.

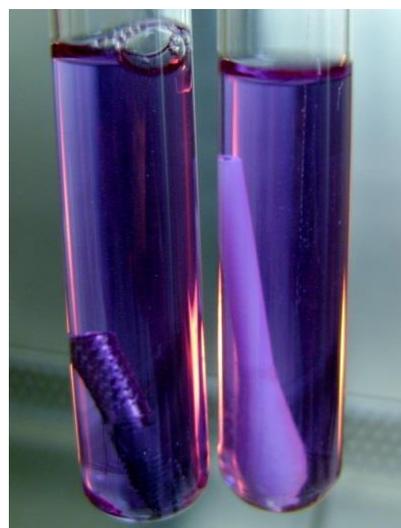
Figura 5- Corpo de prova com seu respectivo *swab*

Os implantes foram colocados individualmente em tubos de ensaio estéreis, contendo caldo, ficando totalmente cobertos (Figura 5).

Dois implantes de cada grupo foram utilizados para confirmação do controle negativo. O meio de cultura seletivo para enterobactérias foi aplicado no interior dos implantes com micropipeta (*Labmate+*, HT, Polônia – 0,1 – 2,0 µl) e colocado em um tubo de ensaio individual estéril (Normax – Portugal – 10 ml), e seus respectivos *swabs* (Tabela

4) (Figura 5), também inoculados a 37°C, por 48 horas.

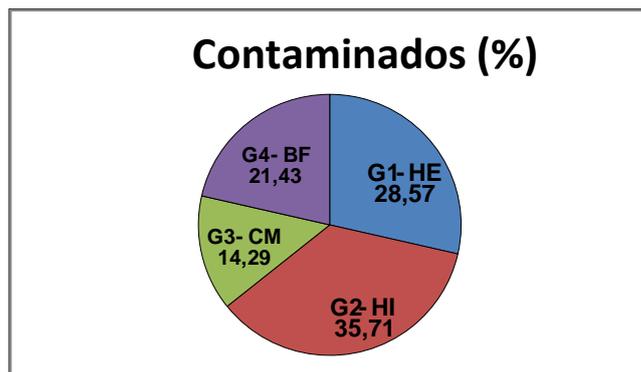
Figura 6- Porcentagem de corpos de prova contaminados e não contaminados por grupo

Nas 48 horas após inoculação, já se pôde observar os resultados, sendo que o grupo com maior crescimento microbiano, que pode ser evidenciado pelo turvamento do meio de cultura, o G2 – Hexágono Interno, com 62,5% (Tabela 2); G1 – Hexágono Externo, com 50% (Tabela 1); G4 – Black Fix, com 37,5% (Tabela 4) e G3 – Cone Morse, com 25% (Tabela 3) (Figura 6). Relacionando a porcentagem de microinfiltração bacteriana entre os 04 grupos, observamos que o G2(HI) – 35,71% apresentou a maior contaminação e o grupo G3(CM) – 14,29% apresentou a menor contaminação, seguido pelo G4(BF) – 21,43 que também apresenta um sistema de conexão Cone Morse (Figuras 7 e 8).

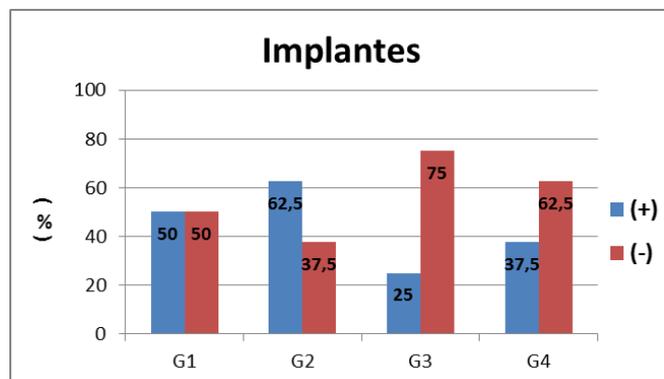
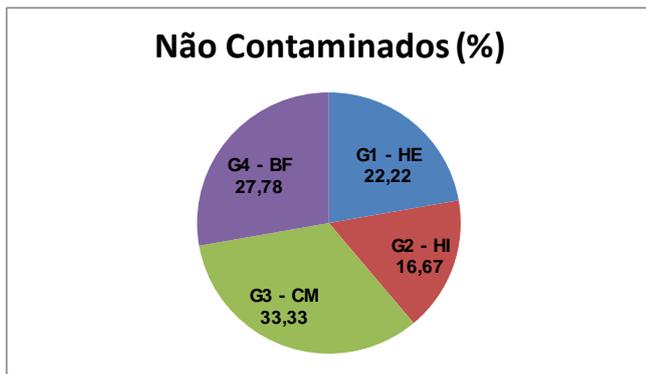
Figura 7- Porcentagem de corpos de prova contaminados por grupo

Figura 8- Porcentagem de corpos de prova não contaminados por grupo

Concluiu-se que todos os grupos de implantes avaliados estão sujeitos à microinfiltração bacteriana, embora o percentual de microinfiltração possa variar entre eles. O grupo G2 (Hexágono Interno) foi o de maior percentual e o grupo G3 (sistema Cone Morse) o de menor.
