# FACETA DENTÁRIA EM RESINA COMPOSTA ASSOCIADA A PINO DE FIBRA DE VIDRO PARA MASCARAMENTO DE SUBSTRATO ESCURECIDO: RELATO DE CASO

COMPOSITE RESIN VENEER ASSOCIATED WITH FIBERGLASS PIN FOR DARK SUBSTRATE MASKING: CASE REPORT

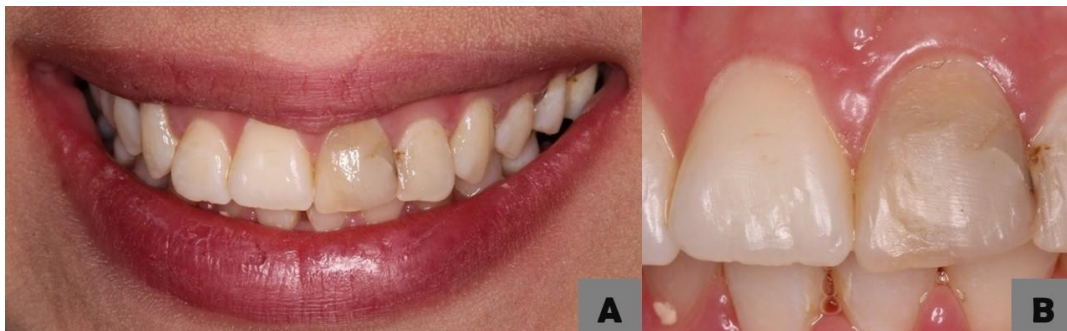
Figura 01- Aspecto clínico inicial. (A) aspecto da dinâmica do sorriso; (B) vista aproximada

Paciente do sexo feminino, 22 anos, compareceu à clínica escola da UNIBRA queixando-se de um dente escurecido após tratamento endodôntico (Figura 1).

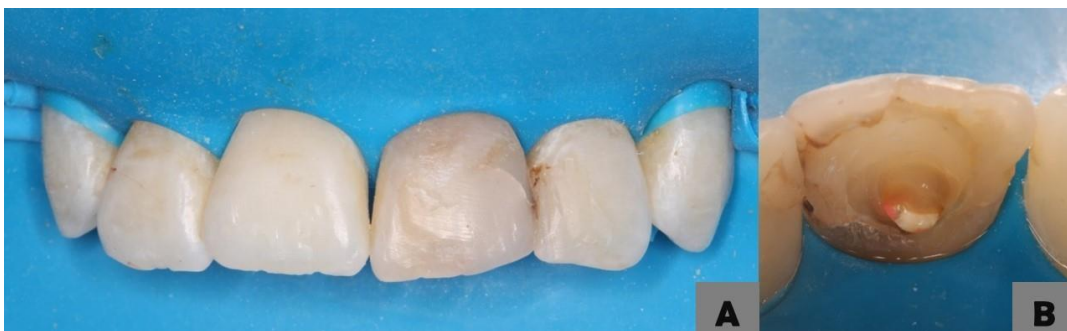
Figura 02- (A) isolamento absoluto; (B) aspecto clínico após acesso do canal radicular

Constatada a normalidade do tratamento endodôntico por análise radiográfica, foi realizado o isolamento absoluto do campo operatório e realizada a remoção da restauração por palatina até o acesso do material obturador (Figura 2).

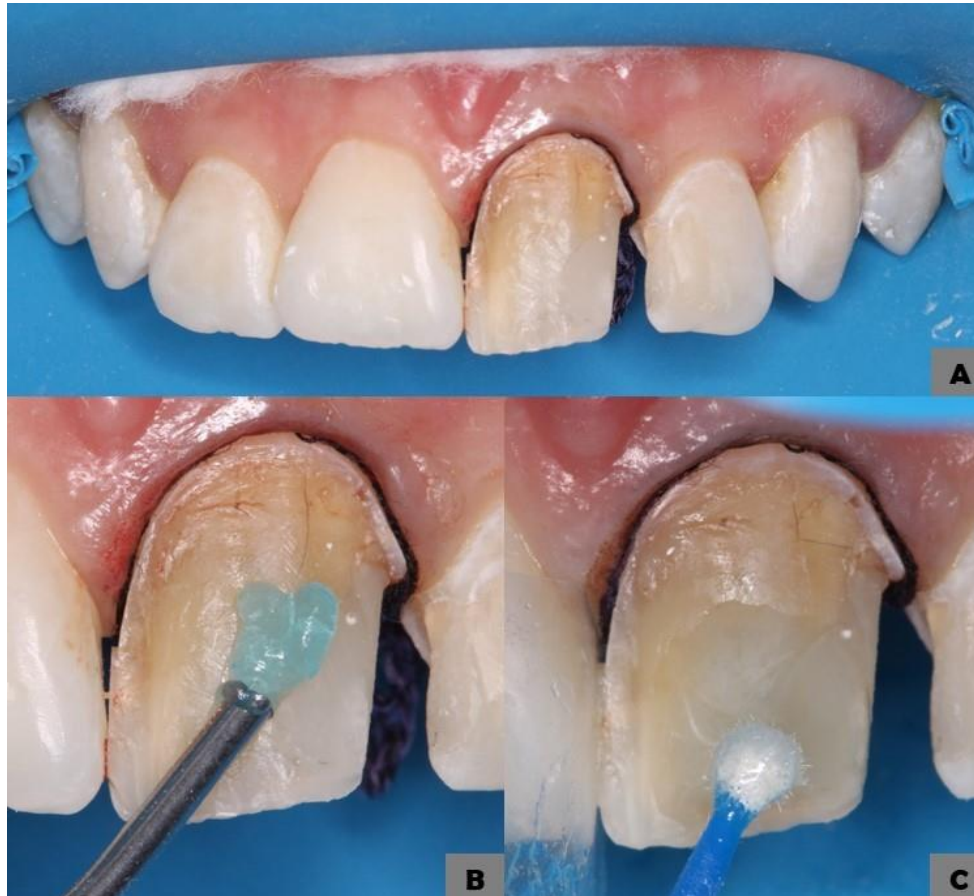
Figura 4- (A) isolamento semi absoluto; (B) condicionamento com ácido fosfórico 37%; (C,D) aplicação do adesivo

profilaxia com pasta de pedra pomes e água, condicionamento com ácido fosfórico 37% por 15 s (dentina), spray de água e ar, secagem, aplicação do adesivo com *microbrush* e polimerização por 20 s (Figura 4).

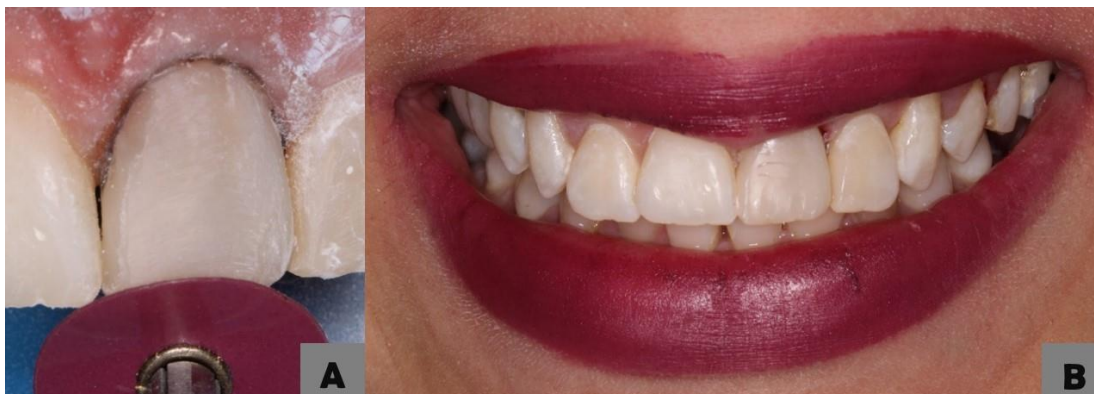
Figura 5- (A) acabamento com disco de lixa; (B) aspecto clínico final

Na sequência foi realizado o facetamento com resina composta (Opallis, FGM, Santa Catarina, Brasil), seguido do acabamento com discos de lixa (Praxis, TDV, Santa Catarina, Brasil). E polimento com discos de feltro (Diamond Flex, FGM, Santa Catarina Brasil (Figura 5).
