**RECONSTRUÇÃO ESTÉTICA DO SORRISO POR MEIO DE RESTAURAÇÕES  
DIRETAS EM RESINA COMPOSTA: relato de caso**  
*AESTHETIC RECONSTRUCTION OF THE SMILE THROUGH DIRECT RESTORATIONS IN  
COMPOSITE RESIN: a case report*

**Karen Kamilla Vieira da Silva<sup>1</sup>, Larissa da Silva Honorato<sup>1</sup>, Fabiana Tavares Lunardi Palhari<sup>2\*</sup>**

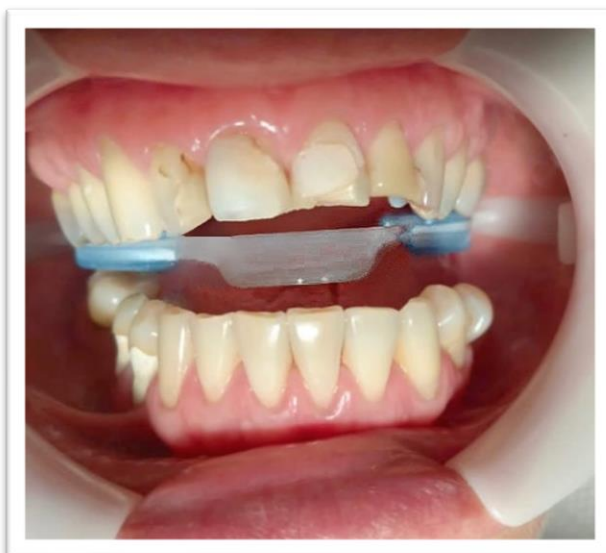
Trata-se de um relato de caso de reconstrução estética de dentes anteriores, de uma paciente do sexo feminino, de 59 anos, que compareceu ao Centro Clínico do UniFUNVIC, Centro Universitário FUNVIC, Pindamonhangaba-SP, apresentando como queixa principal a insatisfação estética de seus dentes anteriores (13,12,11,21,22,23), que apresentavam grandes restaurações com infiltração e manchamento, conforme ilustrado na Figura 1.

Figura 1. Sorriso inicial da paciente apresentando grandes restaurações com falhas de adaptação, infiltração marginal e manchamento nos elementos 13, 12, 11, 21, 22, 23.

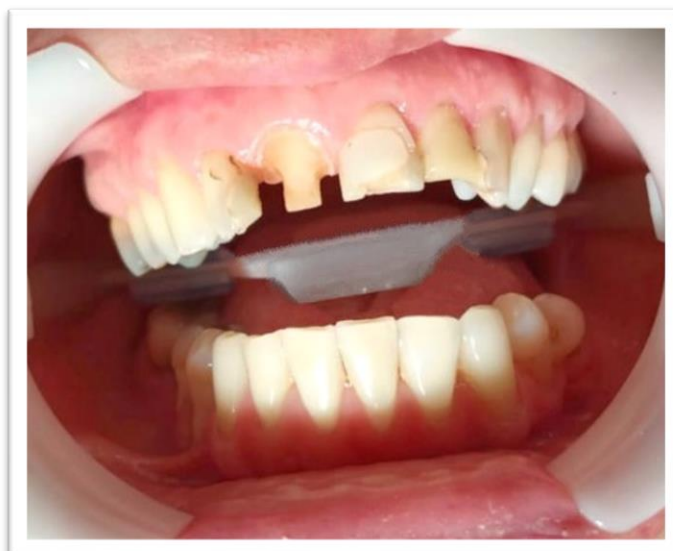
Após a análise radiográfica, foi possível constatar a presença de cáries e optou-se pela troca das restaurações antigas e substituição por restaurações estéticas diretas, sendo realizados os preparos, conforme ilustrado na Figura 2.

Figura 2. Elemento 11 após a confecção do preparo, remoção da cárie e do material restaurador antigo, que apresentava infiltração e manchamento.

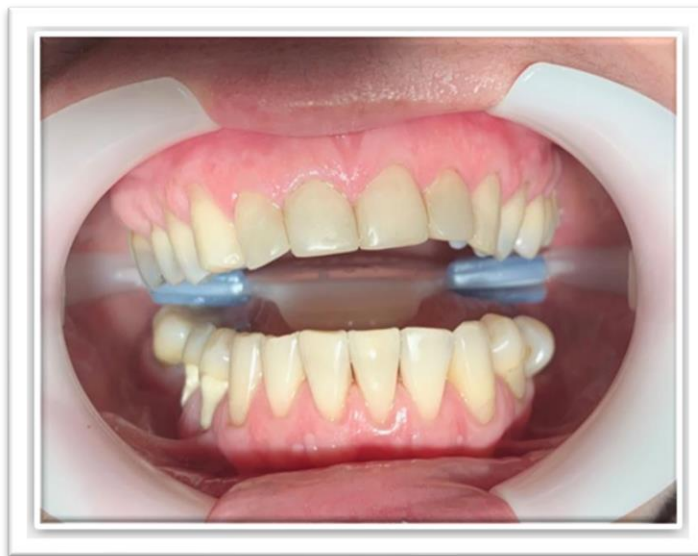
Figura 3. Aspecto final após a confecção das restaurações, ajuste oclusal, acabamento e polimento nos elementos 13,12,11,21,22,23.

O acabamento e polimento final foram realizados em sessão única para todos os elementos: 13,12,11,21,22,23, na quarta sessão, sete dias após a confecção das últimas restaurações. Foi realizado com o kit Diamond Master® (FGM®). Primeiramente, foi usado o disco de lixa C (lixa grossa), após o disco de lixa B (lixa média) e A (disco de lixa fina). Por último, o disco de feltro foi utilizado com a pasta para polimento Diamond Excel®, a fim de promover mais brilho para a restauração, como ilustrado na Figura 3.
