AVALIAÇÃO DA QUALIDADE DA ÁGUA PARA CONSUMO HUMANO EM BICA D'ÁGUA NO MUNICÍPIO DE PINDAMONHANGABA – SP

ASSESSMENT OF WATER QUALITY FOR HUMAN CONSUMPTION IN A SPRING IN THE MUNICIPALITY OF PINDAMONHANGABA - SP

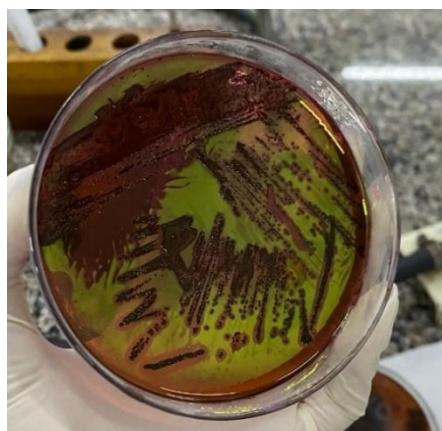
Figura 2: *Escherichia coli* em ágar EMB

No quadro 4 e 5 podem ser observados os resultados obtidos em testes de isolamento e testes confirmativos sobre a presença de *Escherichia coli*. A figura 2 mostra o isolamento do microorganismo em Ágar.

Quadro 4: Resultados obtidos nos testes de isolamento de *Escherichia coli* em ágar EMB (Figura 2)

Período	Crescimento em 1:1	Crescimento em 1:10	Crescimento em 1:100
Inverno	Ausência	Ausência	Ausência
Primavera	Ausência	Ausência	Ausência
Verão	Ausência	Ausência	Presença
Outono	Presença	Ausência	Presença
Valor de referência	Ausência	Ausência	Ausência

As semeaduras em meios seletivos indicaram a presença de coliformes totais e fecais em 100% das amostras analisadas. O crescimento em meio seletivo de colônicas de *Escherichia coli* foram isoladas no verão e no outono, o que indica contaminação fecal recente, uma vez que essa bactéria é um importante bioindicador sanitário, exigindo ausência total em água potável.
